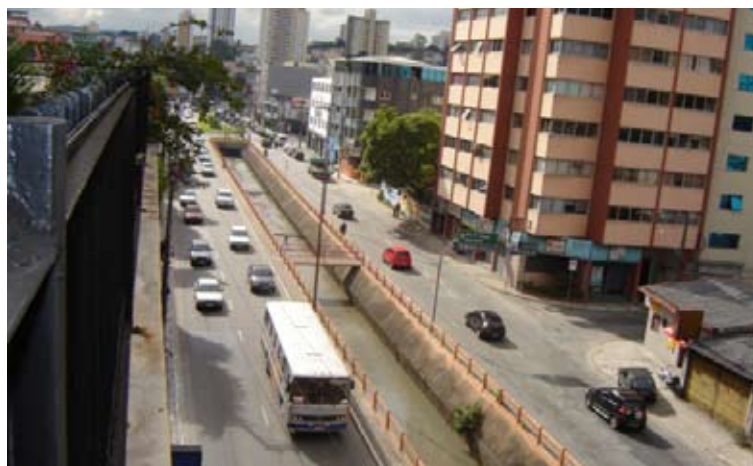
Figura 1.2.3.a – Foto de córrego canalizado na região central de Guarulhos, Av. Tirdentes.
Fonte: Secretaria de Desenvolvimento Urbano de Guarulhos

Esta política, além de agravar os problemas de inundações no conjunto da bacia hidrográfica, provocava um enorme desperdício de recursos públicos. Isto porque, exigia a execução de cada vez mais obras para tentar livrar as áreas das novas e crescentes inundações, que iam sendo transferidas para outras áreas situadas rio abaixo.

Além dos óbvios prejuízos, essas obras sucessivamente demandadas são cada vez mais caras, pois têm de lidar com crescentes vazões, a serem acomodadas em estruturas que vão tomando proporções agigantadas, disputando espaços já ocupados pela urbanização. Isto implica em maiores e mais custosas desapropriações, bem como a necessidade de dar solução a todas suas interferências com a infra-estrutura já implantada nos locais das obras.

Essa orientação geral tem agravando os problemas para a população e dificultado sua solução, além de ampliar os gastos com toda a seqüência de obras necessárias para afastar a água para locais cada vez mais distantes. Em síntese, esse fenômeno já é amplamente conhecido por seus efeitos desastrosos: o crescimento contínuo da infra-estrutura de drenagem faz crescer as vazões no sistema, aumentando seus picos de inundação.

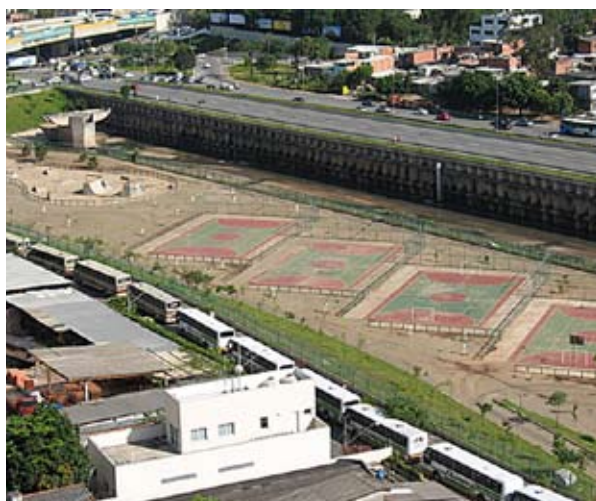
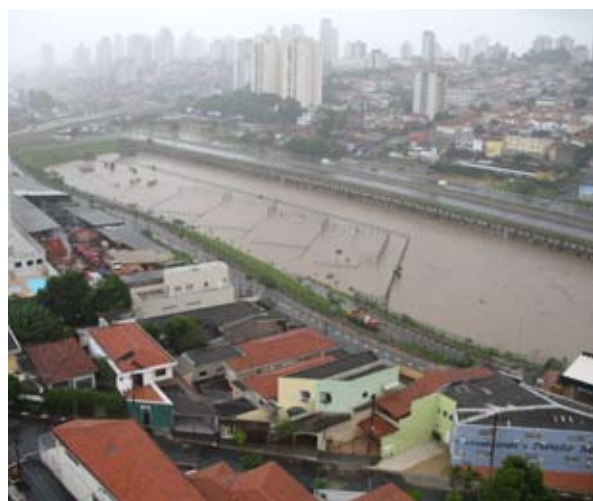
Figura 1.2.3.b – Foto de um reservatório de amortecimento de cheias (piscinão) na cidade de São Paulo, Av. Águas Espreiadas.
Fonte: www.panoramio.com/photos/722317.jpg e www.panoramio.com/photos/original/729175.jpg – Acessado em 25/07/08.

O agravamento das condições de escoamento das águas nas áreas urbanas fez com que, a partir da década de 90, tivessem melhor aceitação propostas de substituição das estruturas hidráulicas tradicionais por reservatórios de retenção², ou detenção³, também conhecidos como “piscinões”, que já estavam sendo implantados em países do hemisfério Norte. Essas novas intervenções foram propostas com o objetivo de reter parte das vazões de pico, diminuindo o risco de enchentes, na medida em que permitiam a liberação lenta das águas que eram acumuladas nos reservatórios durante as chuvas intensas.

Na realidade, os reservatórios acabaram assumindo um papel emergencial no enfrentamento das crescentes inundações, uma vez que os sistemas existentes nas áreas densamente urbanizadas não tinham como absorver as crescentes vazões geradas pelas obras tradicionais.
