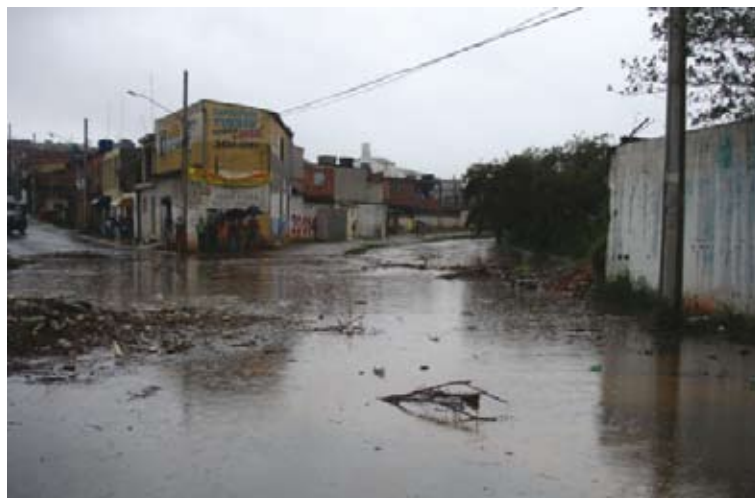
Figura 2.5.6. a – Foto de enchente na avenida Venturosa em Guarulhos.
Fonte: Defesa Civil de Guarulhos

As enchentes atualmente estão localizadas seja nas áreas centrais, como nas regiões periféricas. Muitas dessas áreas de risco são ocupadas por favelas, em áreas públicas, do estado ou temporariamente relegadas pelo setor privado (até que sua qualificação e valorização pelo investimento público as tornem atraentes).

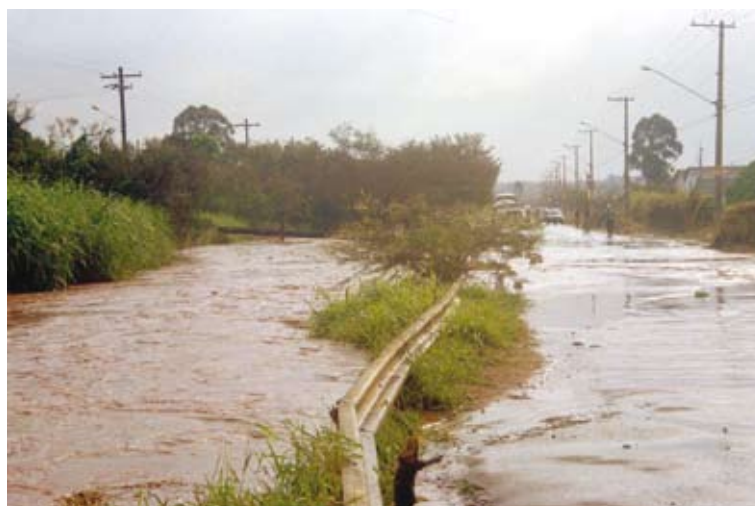
Figura 2.5.6. b – Foto de enchente na avenida Jamil João Zarif, rio Baquirivu Guaçu.
Fonte: Defesa Civil de Guarulhos
