### 2.5.5 Áreas de Risco

## 2.5.6 Inundações

## 2.5.7 Erosão e assoreamento

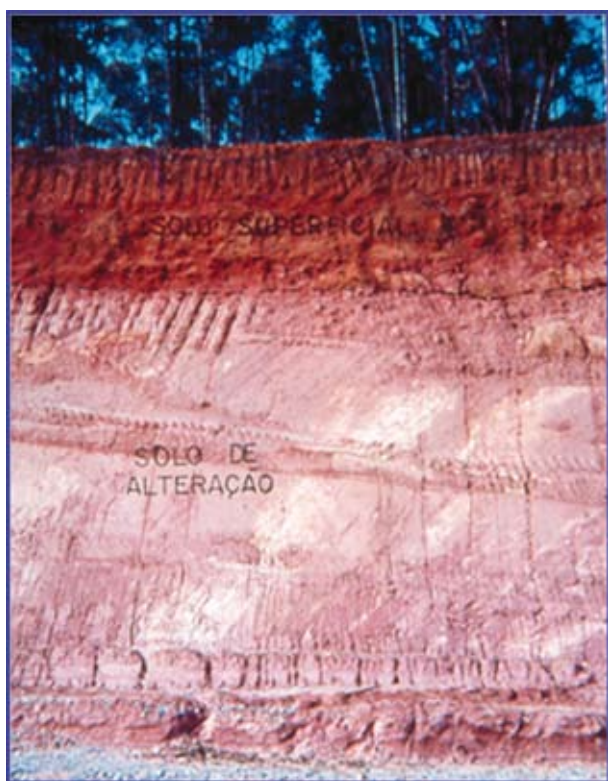
Figura 2.5.7.a – Camada de solo superficial (mais escura) e de solo de alteração (mais clara) em rochas sedimentares Terciárias.

Nesses cortes são identificadas duas camadas ou horizontes com características distintas, em função da transformação ou evolução, a partir da rocha preservada, até o seu estágio mais avançado:

- horizonte de solos superficiais encontrados em todos os tipos de rochas, caracterizados por serem mais argilosos, impregnados por óxidos de ferro, de cores normalmente avermelhadas (lateríticos) e mais resistentes à erosão;
- camada de solo de alteração, originada pelos processos de alteração e decomposição da rocha que lhe deu origem, com coloração mais clara, encontrada entre o solo superficial e a rocha sã (preservada) e muito mais erodível que o anterior.
